习水县中央公园六期地块 第一阶段土壤污染调查报告

委托单位：贵州恒聚房地产开发有限公司

编制单位：四川瑞兴环保检测有限公司

编制时间：2021年3月

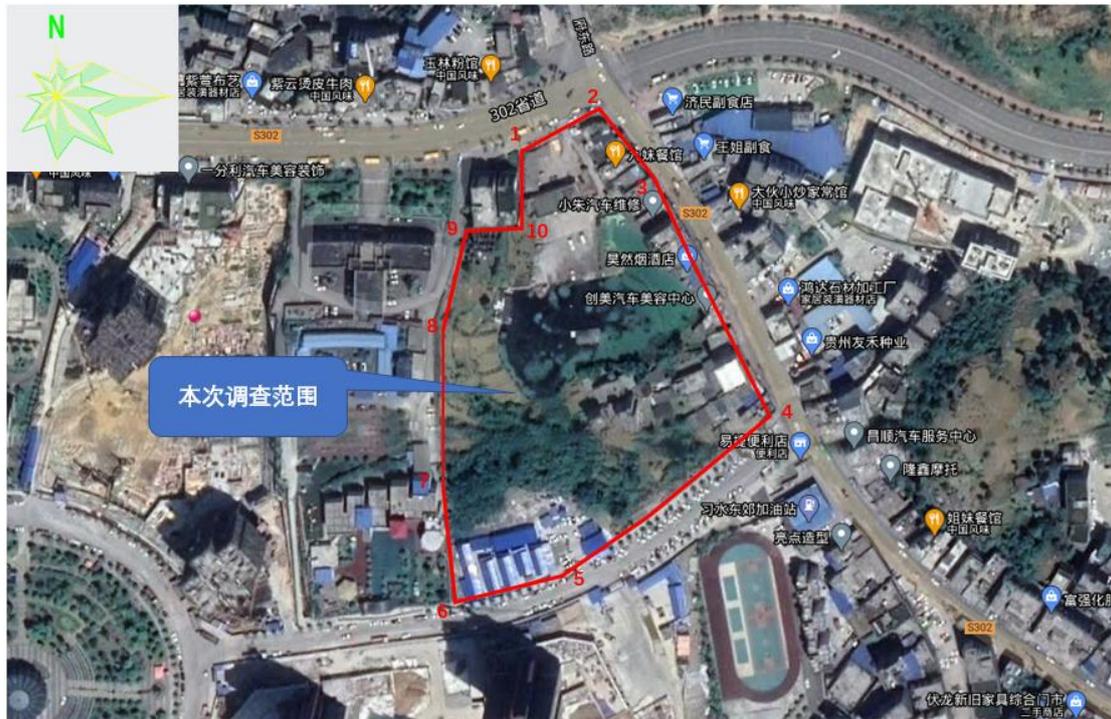
图 1-1 项目调查范围拐点坐标

本地块位于习水县东皇街道四坪社区，项目地块占地面积 1.75hm²（26.21 亩）。具体调查范围见图 1-1，调查范围拐点坐标见表 1-1：

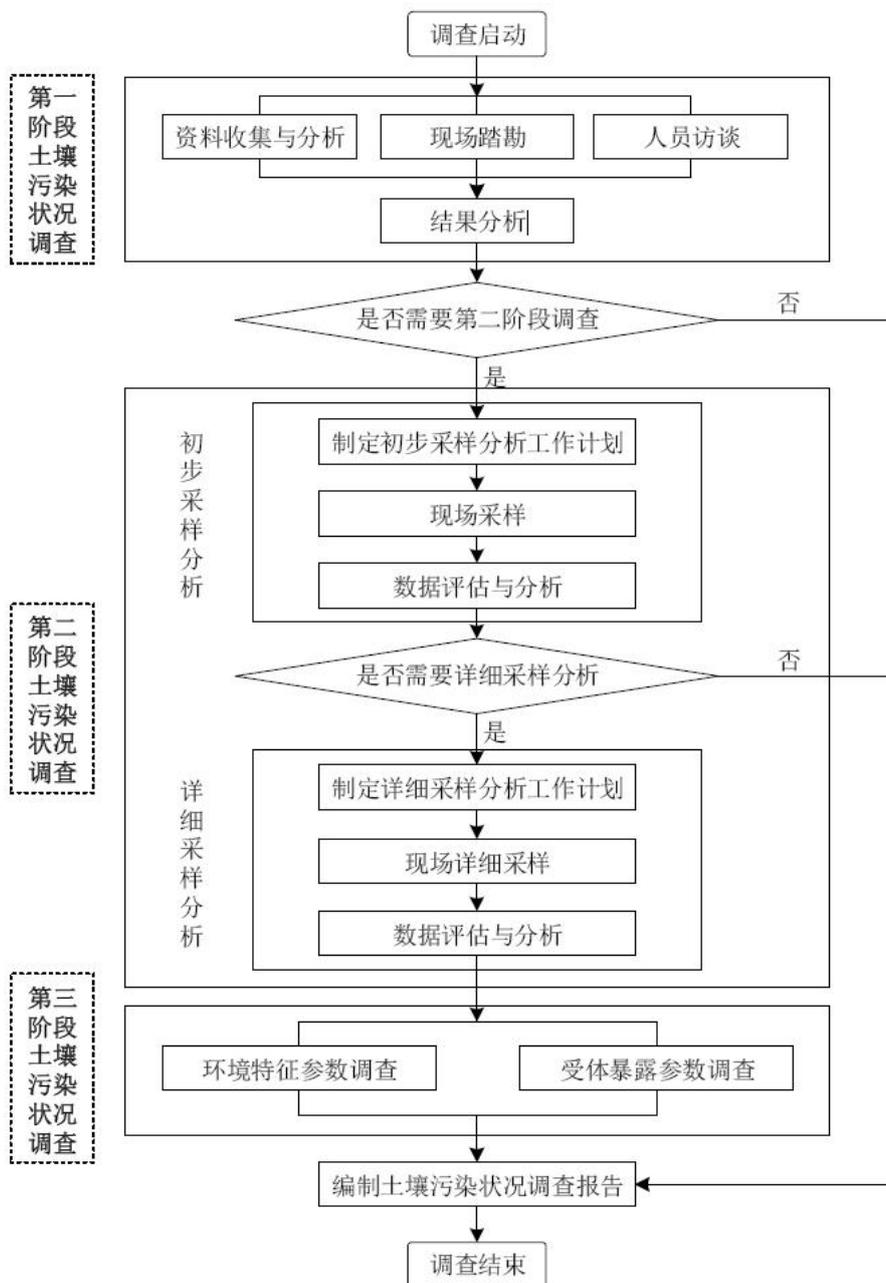
图 2-1 土壤污染状况调查的工作内容与程序

根据《建设用地土壤污染状况调查技术导则》（HJ 25.1-2019），土壤污染状况调查主要包括三个逐级深入的阶段，是否需要进入下一阶段的工作，主要取决于地块的污染状况。调查工作的三个阶段依次为：

第一阶段：资料收集分析、现场踏勘、人员访谈及结果分析；

第二阶段：地块环境污染状况确认——现场采样与实验室分析；

第三阶段：地块特征参数调查与补充取样。

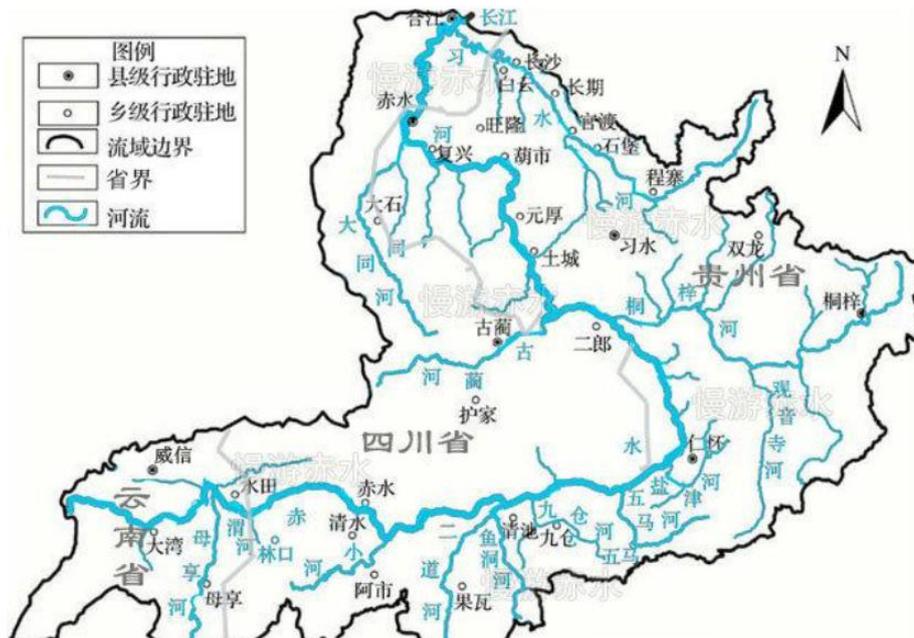
图 3-2 项目调查地块水系图

拟建场内无常年性地表水，受季节性降雨影响较大，以大气降水补给为主，以地表径流汇集，可以形成瞬时洪流，以蒸发形式或向低洼地排泄。

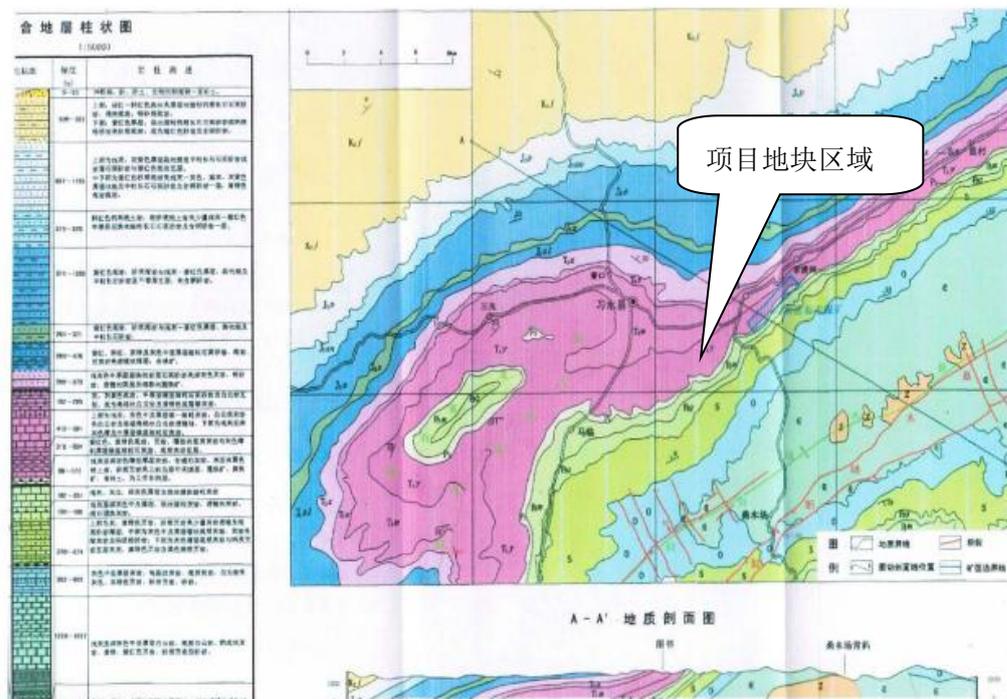
图 3-3 项目调查地块区域水位地质图

地块地下水主要赋存于松散土层和基岩风化岩溶裂隙中，按埋藏条件可分为上层滞水和岩溶裂隙水两种类型。

该层地下水赋存于浅部①素填土、②次生红粘土中，其含水量较小且不稳定，受大气降水及地表水的直接补给，向坡面及垂直向下排泄。富水性弱，透水性弱，为相对隔水层。

该层地下水赋存于下部三叠系下统茅草铺组二段（ T_1m^2 ）石灰岩的节理裂隙与溶洞中，属于潜水类型，含水量及赋水性受节理裂隙及溶洞的发育程度影响较大，在节理裂隙与溶洞发育段含水量及赋水性稍好，在节理裂隙与溶洞不发育段含水量及赋水性差。岩溶裂隙水接受上层滞水垂直下渗进行补给，沿呈斜坡的基岩面作渗流运动及垂直下渗运动，难以形成富积，故地块内岩体富水性较弱，岩溶裂隙水埋藏较深。

项目拟建场区无地下水出露，区域内地下水为大气补给，由地表渗入地下。大气降水是本区地下水的主要补给来源。由于本地块地形为斜坡地带，总体上接受降水的补给条件差，受地形、裂隙、地层等因素的控制，区内地下水总体由分水岭地带向地势低洼处径流。

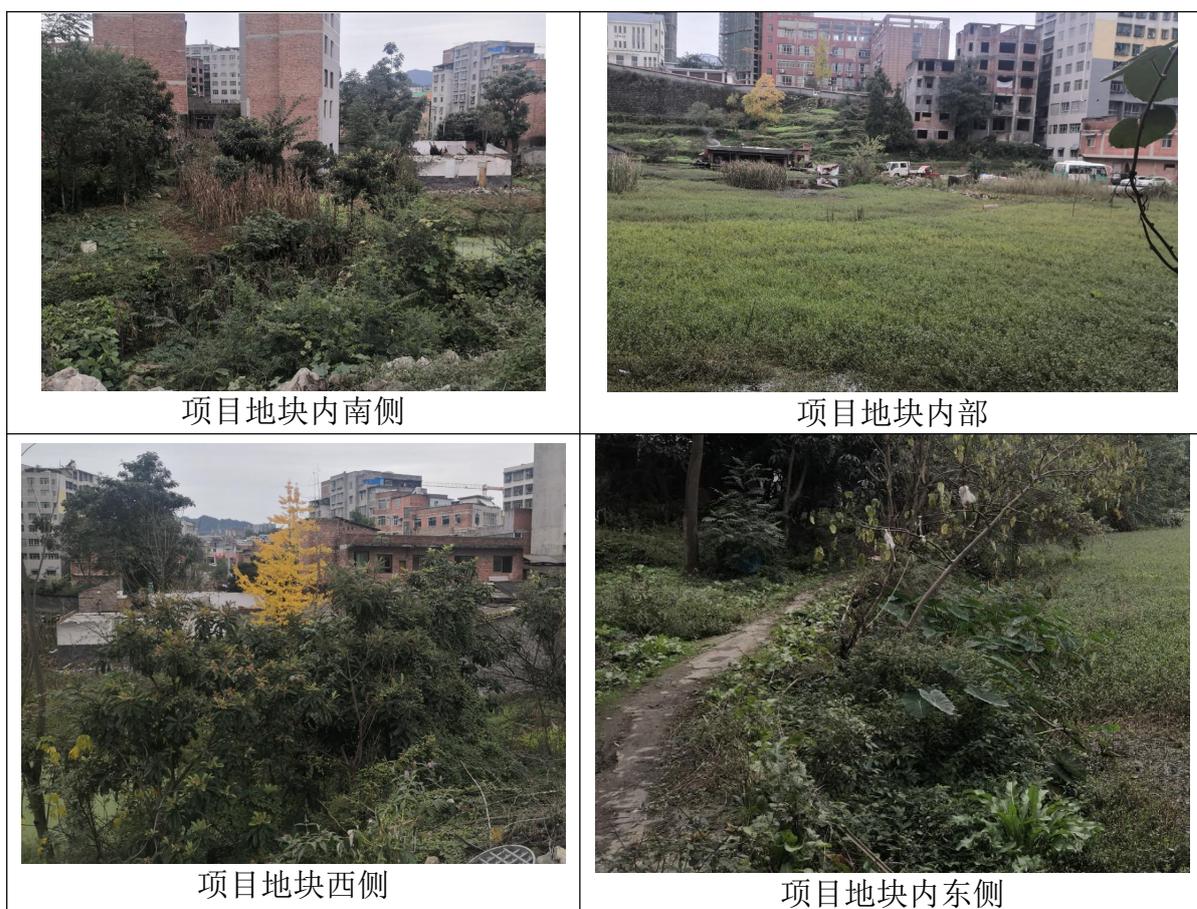
图 3-2 项目地块现状照片

调查地块内目前为农地、荒地，地块内无工业企业。目前，地块内种植有部分蔬菜和庄稼等农作物。目前少量村民房等构筑物还未拆除（已搬迁）。

地块历史中无企业存在，无外来堆土。

调查地块周边存在部分水塘。地块历史中无企业存在，不存在槽罐、工业废水排放管道、沟渠，不存在水污染情况。

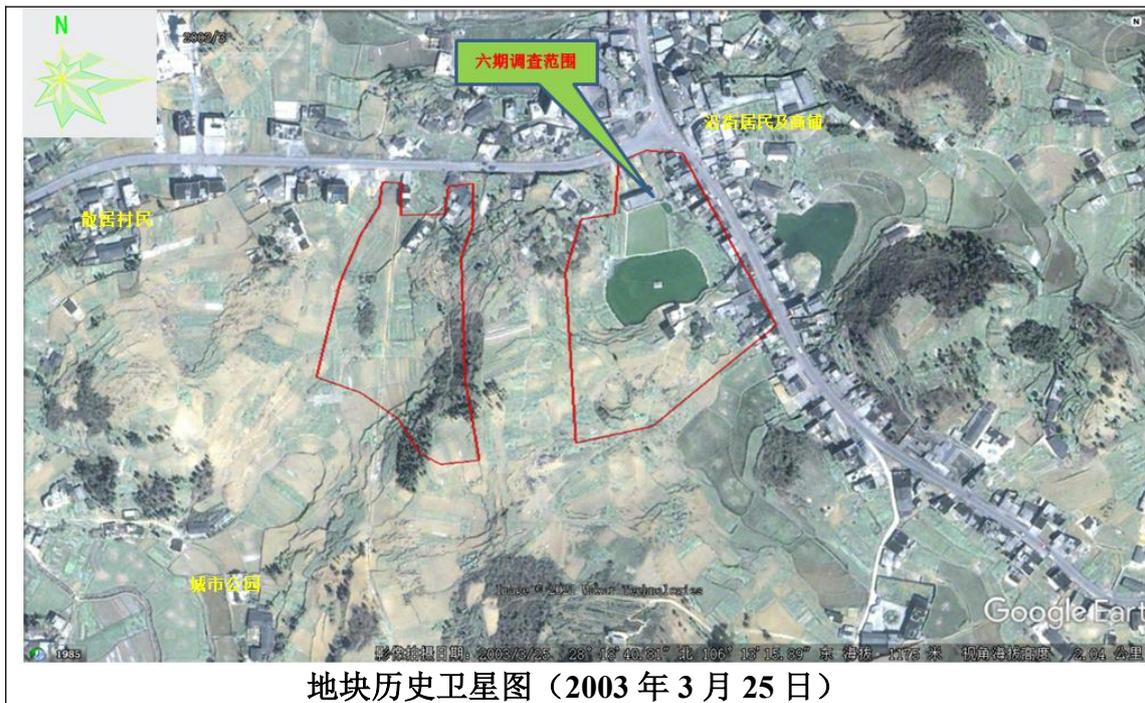
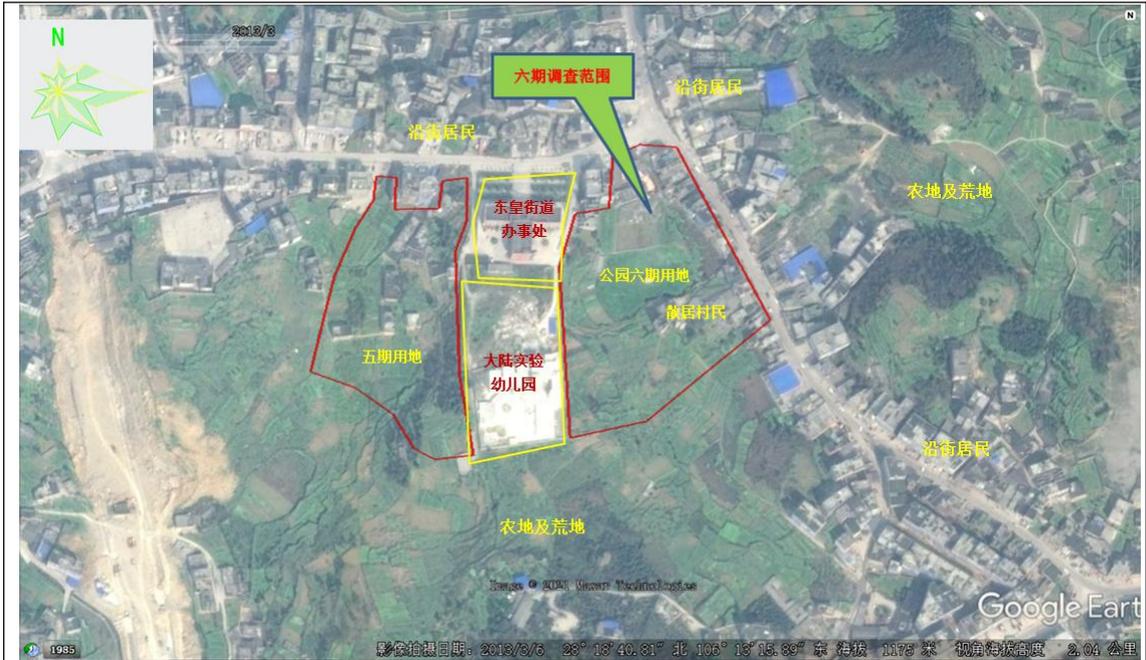
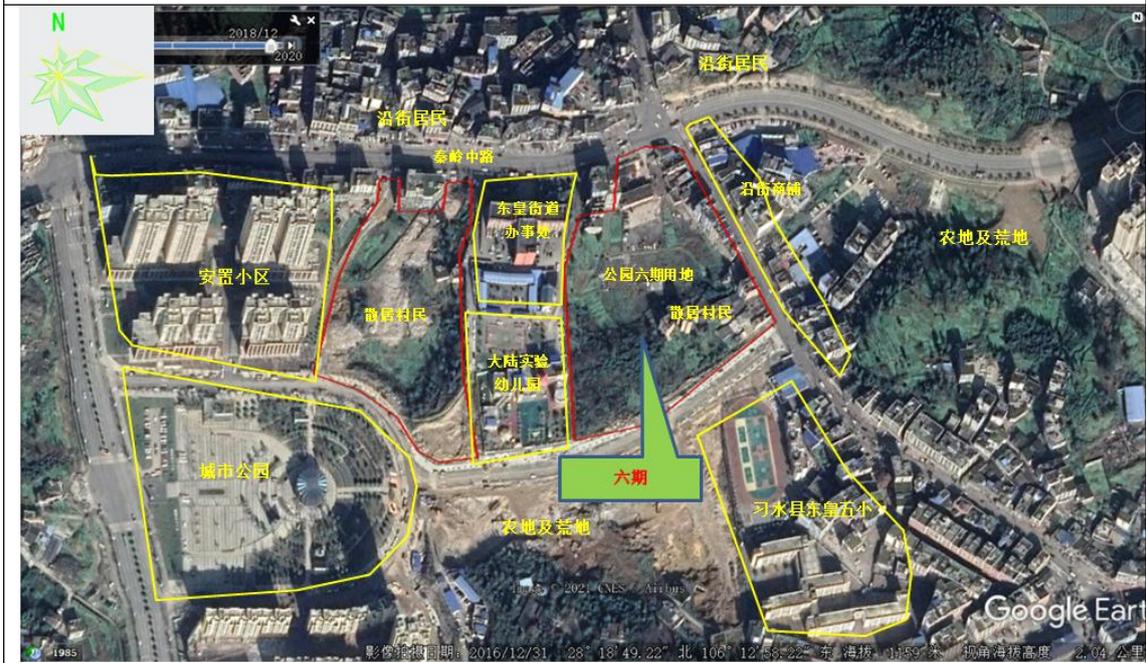
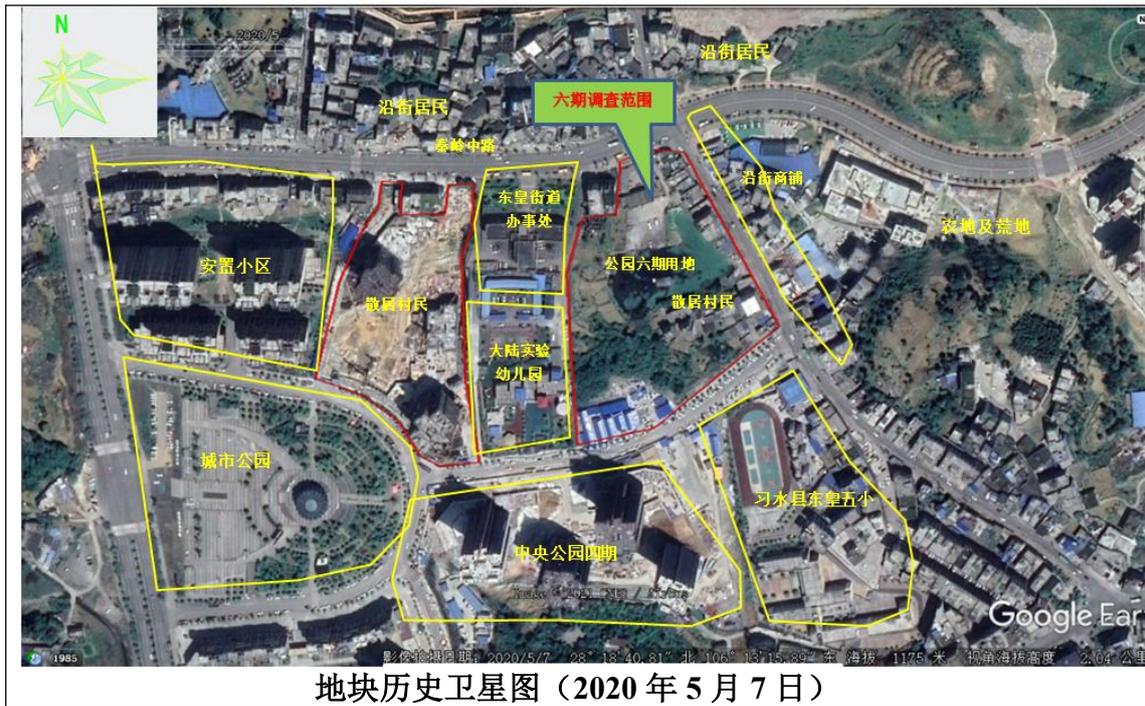
图 3-3 项目地块历史卫星图

调查地块 2018 年前为农地、荒地和村民居住用地，2020 年贵州恒聚房地产开发有限公司通过招拍挂方式取得项目用地使用手续。

地块历史内无企业存在，周边主要为建设的学校、居住和交通设施用地，周边无产生土壤污染的工业企业存在。

该项目土地 2020 年之前主要为村民居住用地、农地和荒地。

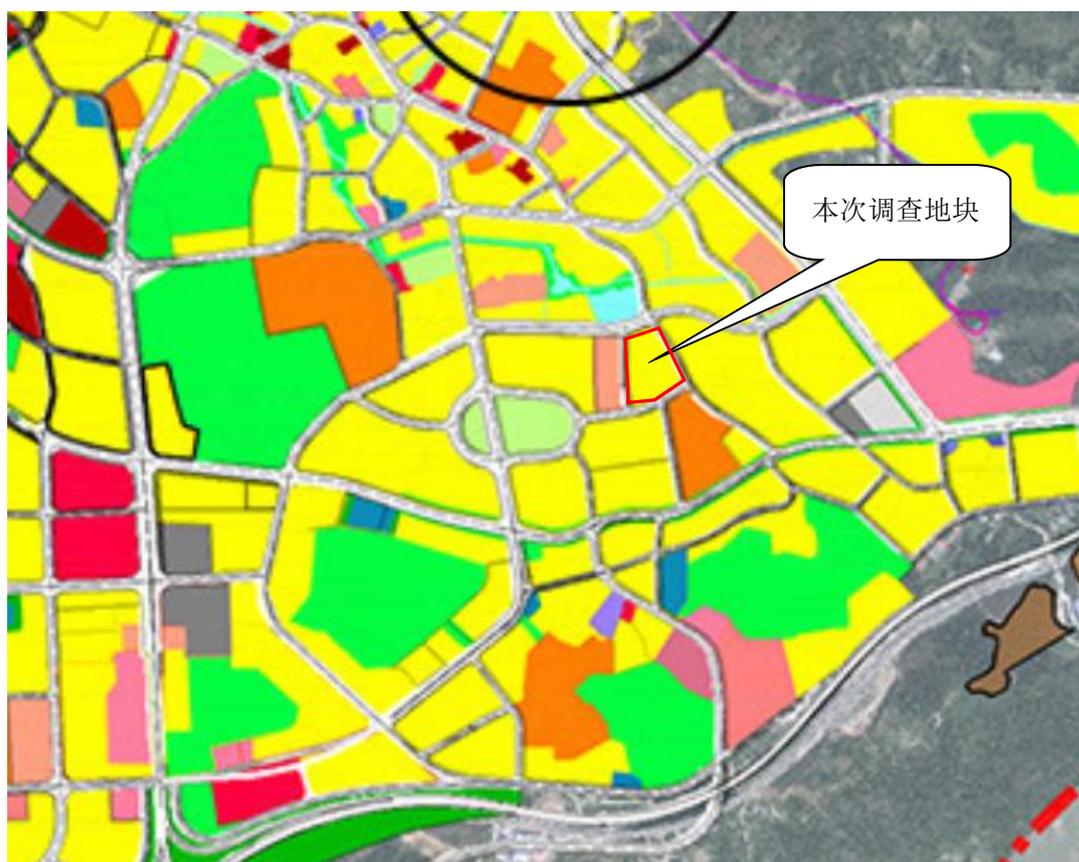
图 4-1 《贵州省习水县城市总体规划（2011-2030年）（2020年修订）》

根据《贵州省习水县城市总体规划（2011-2030年）（2020年修订）》版，该规划由重庆大学规划设计研究院有限公司负责编制，于2020年9月29日经县人民政府2020年第四次规委会审查通过，2021年1月5日经遵义市人民政府批复同意（遵府函〔2021〕4号）。本次调查范围规划内容2类居住用地。与《贵州省习水县城市总体规划（2011-2030年）（2020年修订）》版规划内容相符合。

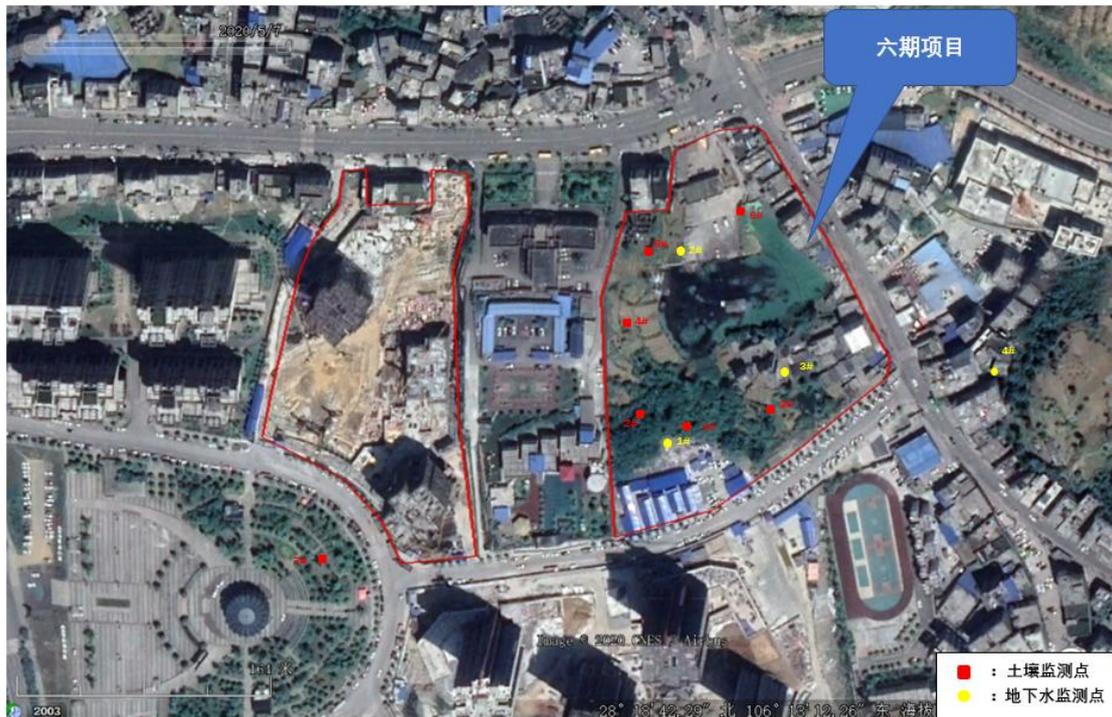
图 7-1 贵州恒聚房地产开发有限公司六期项目检测布点图

场内设置 6 个土壤监测点，场外西北侧绿化用地设置 1 个土壤监测对照点。根据调查参照点现状为绿化用地。符合场外参照点设置要求。因此本次调查共设置 7 个土壤监测点。

根据现场踏勘结果，地下水监测点位：在项目地块内设置 3 个地下水监测点，地块外设置 1 个地下水对照点。

本项目地下水监测对照点选取项目场外东侧 60m 左右的居民水井，周边主要为绿化用地和交通设施用地，无工业项目，符合场外参照点设置要求。

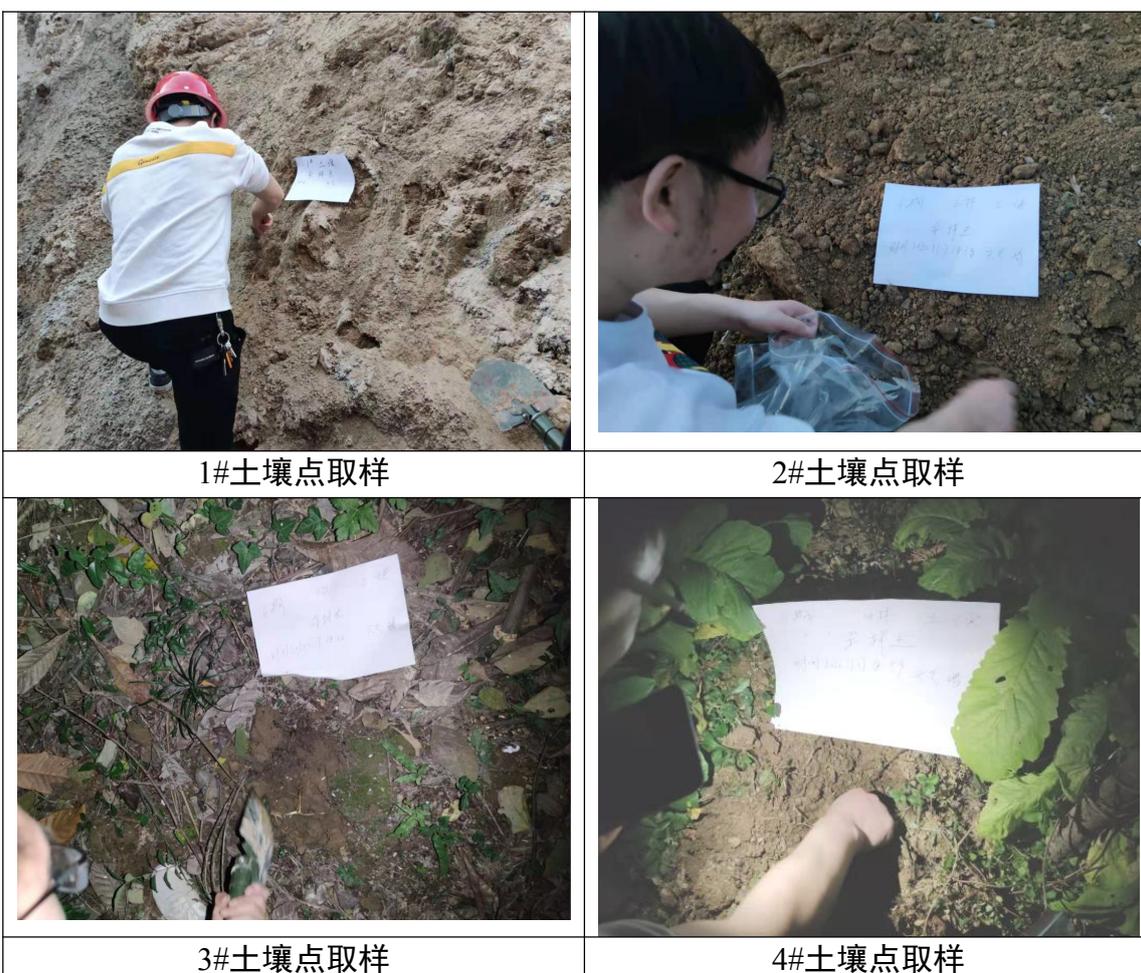
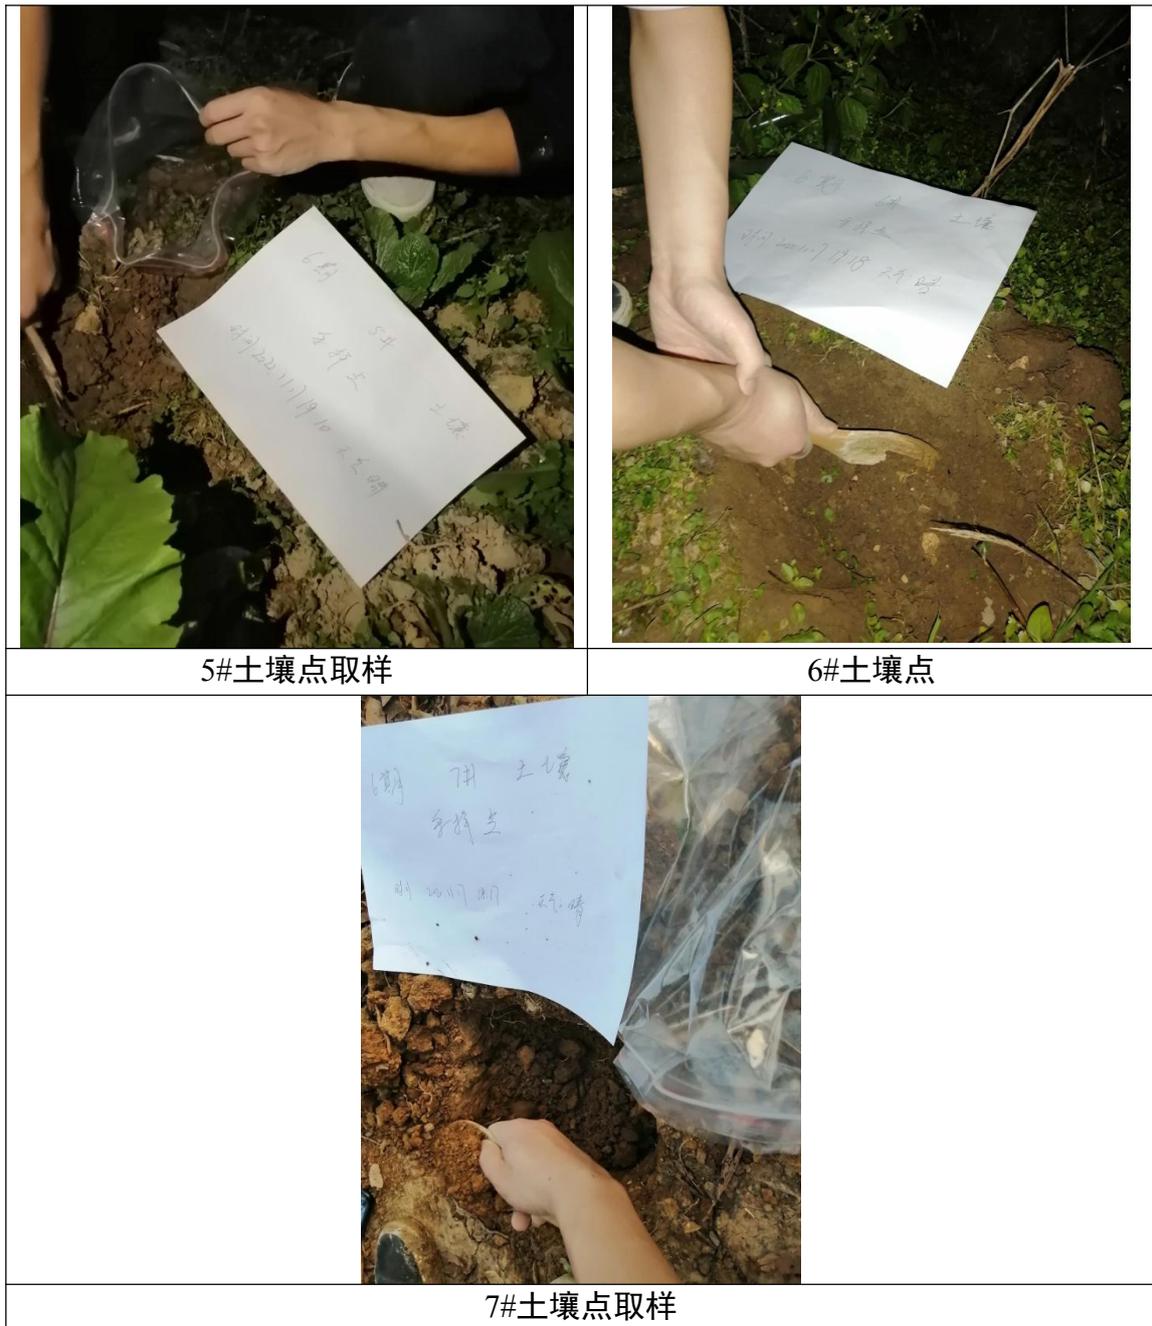
图 7-2 土壤样品现场采集照片

(1) 土壤采样时先对表层土壤样进行清理，打扫完表面固体废物或者植物残存根茎后采集，有效深度为 20-50 厘米。深层土壤样采样使用人工取土钻，在去除与空气接触的表面土壤以及沙石外取其新鲜的土壤，对于地块内垂直方向不同特征以及土质的土壤，可视现场的情况，增减采样数量。

(2) 检测重金属类等无机指标类的土样，装入自封袋。检测有机污染物的土样，装入贴有标签的 250ml 广口玻璃瓶中，并将瓶填满；所有采集的土样密封后放入现场的低温保存箱中，并于 24h 内转移至实验室冷藏冰箱中保存。

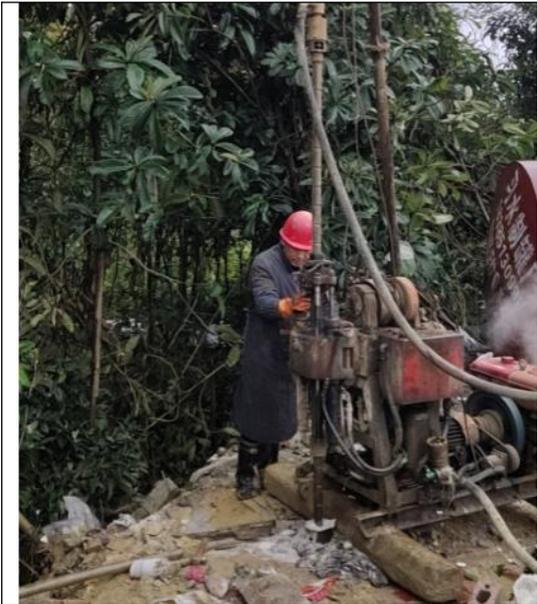
1#点建井现场

监测井采用空心钻杆螺旋钻进行钻井。设置监测井时，应避免采用外来的水及流体，同时在地面井口处采取防渗措施。监测井建设完成后必须进行洗井，所有的污染物或钻井产生的岩层破坏以及来自天然岩层的细小颗粒都必须去除，以保证出流的地下水中没有颗粒。地下水采样应在洗井后 24h 内进行为宜。

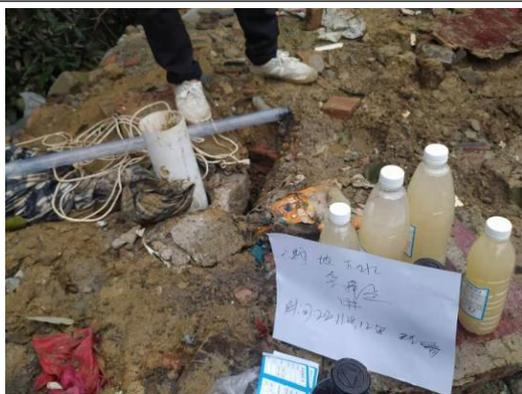
1#点地下水采样

地下水监测根据《地下水环境监测技术规范》（HJ/T164-2004）进行，采样深度至水面以下 0.5m。采集后的样品放入集中储存点的冰箱内 4℃ 保存，挥发性、半挥发性水样用棕色玻璃瓶保存。玻璃瓶采集的样品运输时做好防护，避免路上颠簸导致样品损坏。
